# 河川

## 利根川堤防の

## 緊急復旧

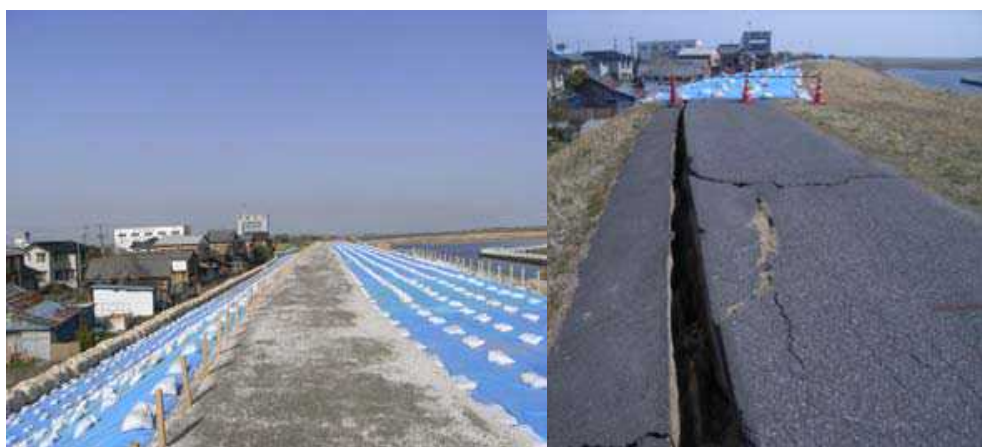
この利根川の堤防では、  
全体の約14パーセント（千葉県  
側16.7キロメートル、茨城  
県側10.9キロメートル）が

左：緊急災害復旧工事後 右：地割れが起きた堤防（利根川下流河川事務所提供）

被害を受けました。

地元建設企業は、震災

直後の3月13日から、

緊急パトロールや情報収

集活動、そして災害復旧

工事に取り組みました。

取り組み、緊急復旧工事

は、約1か月で完了しま

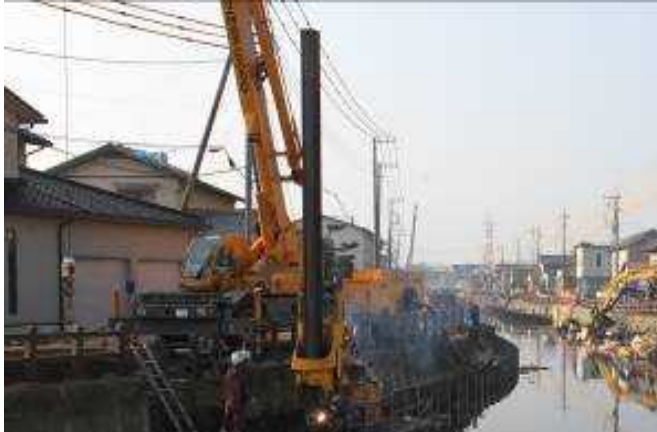
ひだり あのがわごがんやいたう ここうじ  
左：小野川護岸矢板打ち込み工事のようす

そこで、地元の企業は、

横ずれをくいとめるため、  
「鋼矢板」という、15

ナメほどの長さの鋼鉄の板  
を川の両岸に沿って打ち  
込む工事を行いました。

これにより、横ずれは  
見事にストップし、佐原  
の町並みの崩壊を食い止  
め、地域の人もほっと  
安心することができまし  
た。

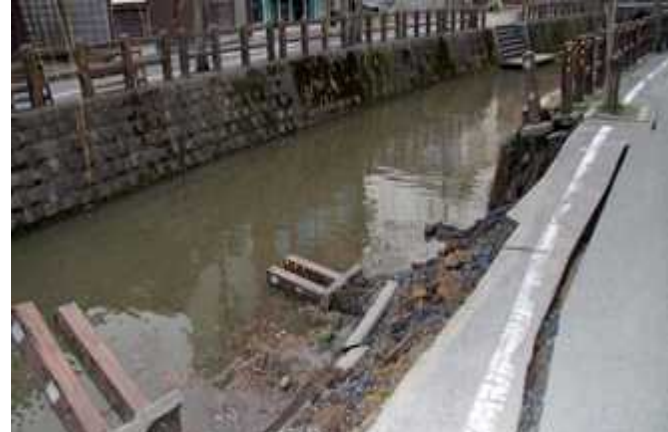
震災では、まちの

中心部を流れる「小野

川」という川の護岸が崩

れ、しかも、余震のたび

に、少しずつ土地全体が

横ずれするようになって

しまいました。

みぎ しんさいちよくこ かとりしていきょう  
右：震災直後（香取市提供）
